赞皇县槐北灌区续建配套与现代化改造项目

# 环境影响报告书

建设单位：赞皇县水利局

环评单位：河北江沅环保科技有限公司

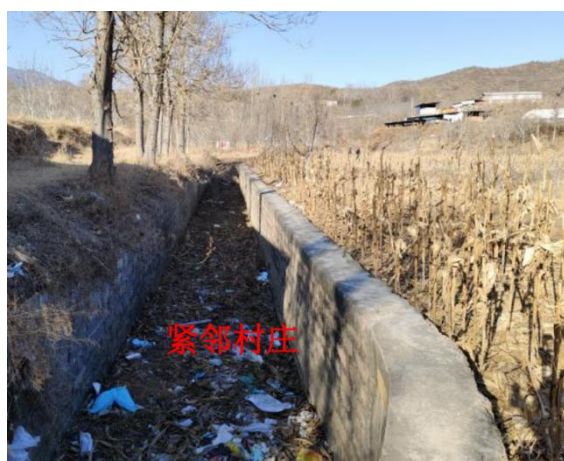
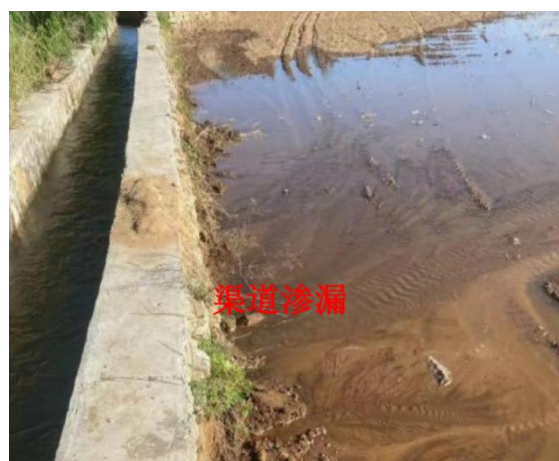
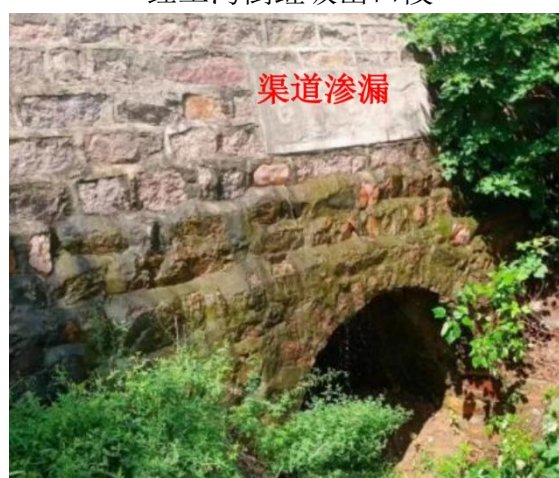
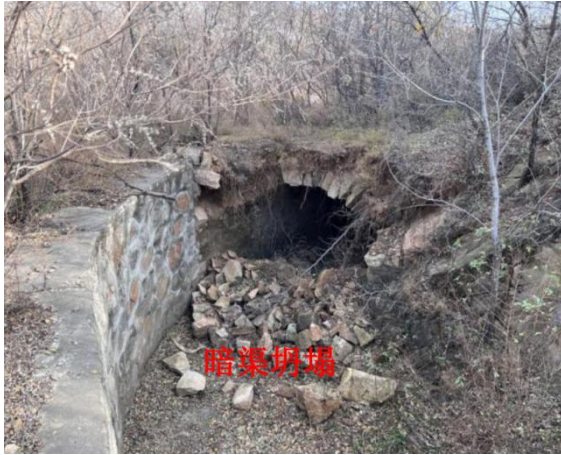
图 3.2-1 部分改造干渠现状照片

干渠全长 28.2km，其中明渠长 21.52km，目前已基本完成全段防渗衬砌。部分段渠道破损出现渗漏，渗漏段长度 6838.9m；部分段渠道紧邻村庄，渠道运行放水期间，容易发生危险，增加盖板，长度 96m；部分渠道坍塌损毁，影响正常运行，拆除重建长度 34m。本次干渠改造总长 6968.9m。槐北灌区干渠存在问题见下表：

| 渠道名称 | 改造长度(m) | 改造桩号 | 存在问题 |
|---|---|---|---|
| 黄家沟暗涵 | 30 | 1+121-1+151 | 渠道无防渗，渗漏严重 |
| 野草湾村段渠道 | 3421 | 2+379-5+800 | 渠道无防渗，渗漏严重 |
| 红土湾倒虹吸出口渠道 | 29 | 12+013-12+042 | 渠道无防渗，渗漏严重 |
| 水墨林倒虹吸出口下游渠道 | 30 | 16+369-16+399 | 暗渠坍塌损毁 |
| 五里庄村段渠道 | 34.3 | 18+222-18+256.3 | 渠道无防渗，渗漏严重 |

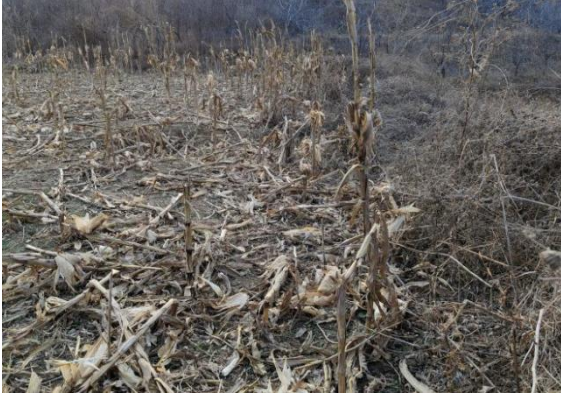
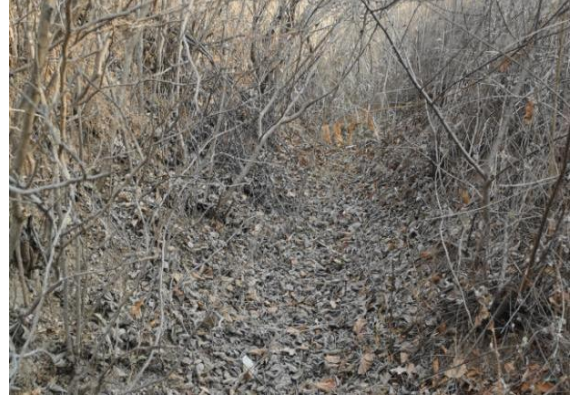
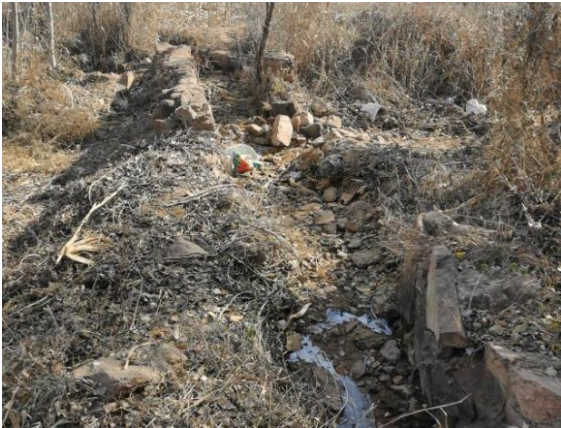
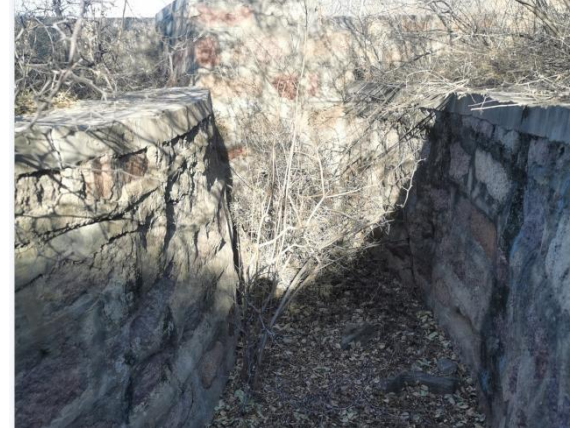
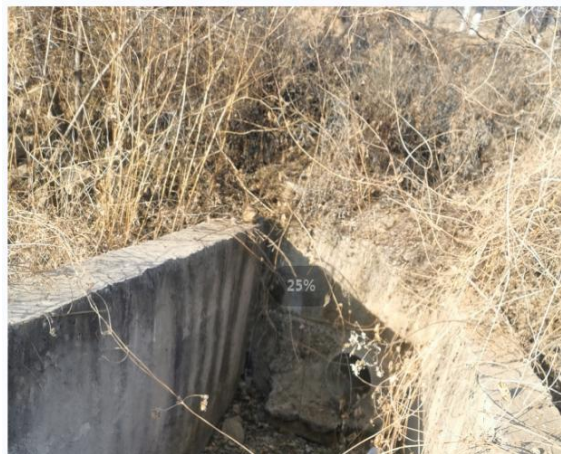
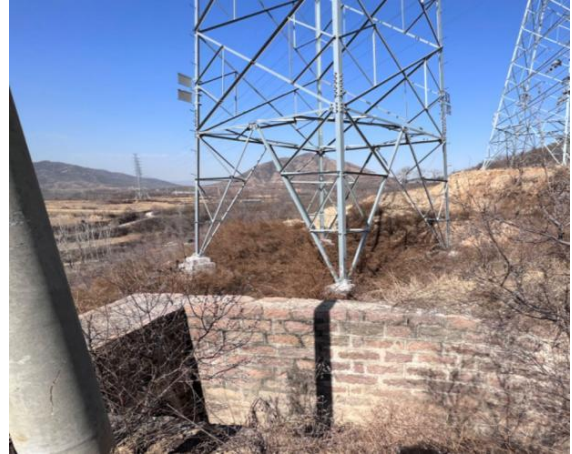
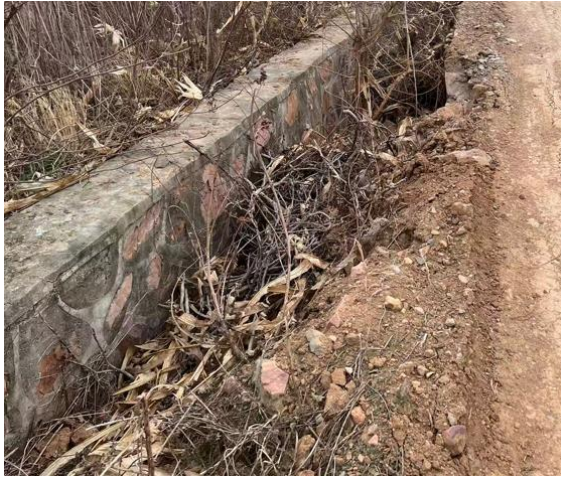
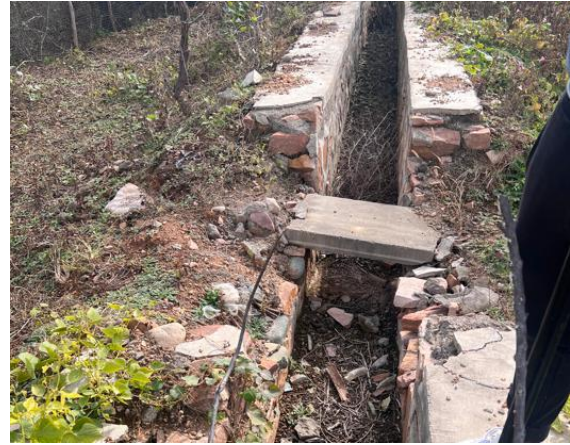
图 3.2-2 部分改造支渠现状照片

寺峪南支渠现状渠道部分坍塌损毁，部分落石堵塞渠道、输水漫溢，需拆除重建并加设盖板，总长 87.9m。

寺峪干斗、水墨林干斗、五里庄支渠分水闸进行了改造，分水闸至现状明渠之间连接渠道（管道）损坏，需拆除重建，总长 74m。

药材基地支渠现状引水管道损坏，需修建 DN500 管道 279m。

延庄支渠部分段渠道坍塌损毁，需要恢复渠道，长度 68m。

白璧支渠部分段渠道渗漏，部分段坍塌损毁，需要防渗衬砌、恢复渠道，总长 366m。槐北灌区支渠存在问题见下表：

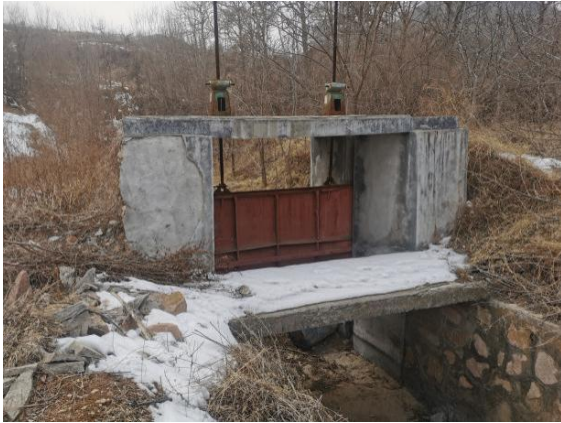
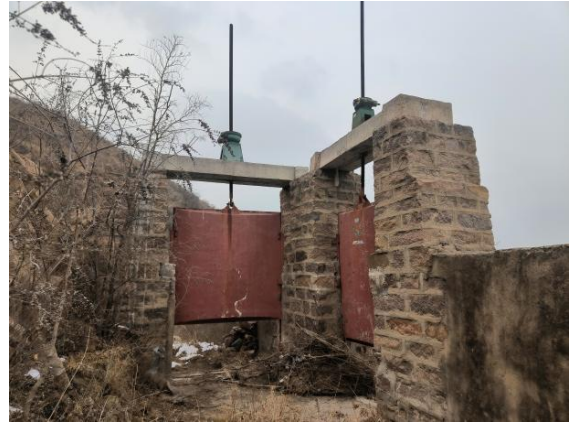
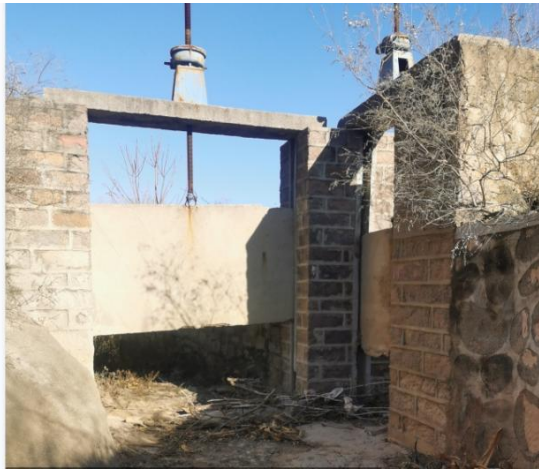
图 3.2-3 部分改造干渠水闸现状照片

鲍家滩节制闸（桩号 8+025）位于赞皇县许亭乡，为浆砌石结构闸，闸孔宽 3.1m，高 2.2m，共 1 孔，启闭机损坏，需更换启闭机。

北潘节制分水闸（桩号 19+320）位于赞皇县许亭乡北潘村，为浆砌石结构闸，节制闸闸孔宽 2.5m，高 2m，共 1 孔，启闭机已损坏；分水闸闸孔宽 1.5m，高 1.5m，共 1 孔，启闭机已损坏。经多年运行，现状北潘节制分水闸已不能正常运行，需拆除重建。

鲍家滩节制闸闸孔宽 3.1m，高 2.2m，共 1 孔，启闭机损坏，需更换 1 台双吊点螺杆启闭机，启闭机型号 QL-2×50 螺杆启闭机。

北潘节制分水闸、药材基地节制分水闸年久失修，破损严重，已不能正常使用。本次对 2 座闸门拆除重建，干渠闸门选用铸铁闸门，启闭机选用手动侧摇螺杆启闭机。闸室为整体式钢筋混凝土结构，混凝土标号为 C30W6F150，单孔；节制闸底板厚 0.5m，闸墩厚 0.5m，顺水流方向两端设置 0.5m 深齿墙；分水闸底板厚 0.5m，闸墩厚 0.5m。节制闸闸墩顶部设 0.3m 厚排架，排架上部为 0.3m 厚机架桥，桥面板四

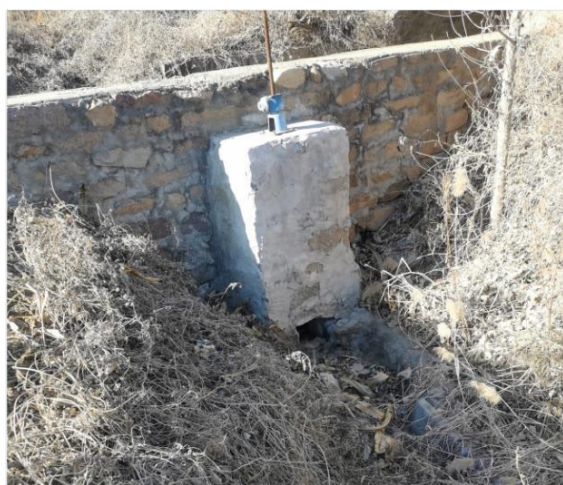
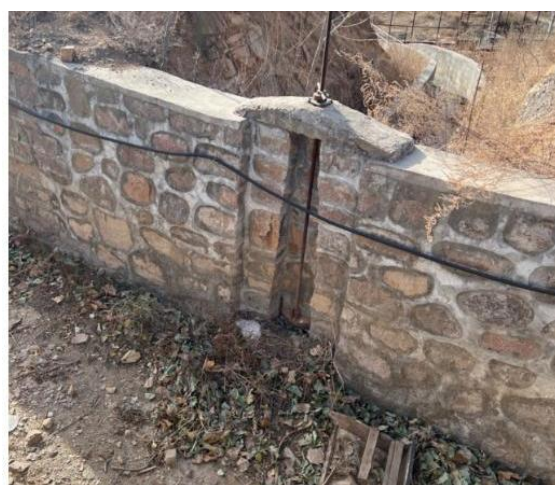
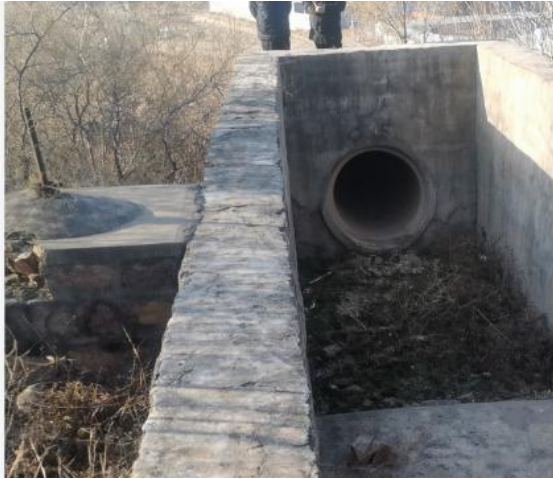
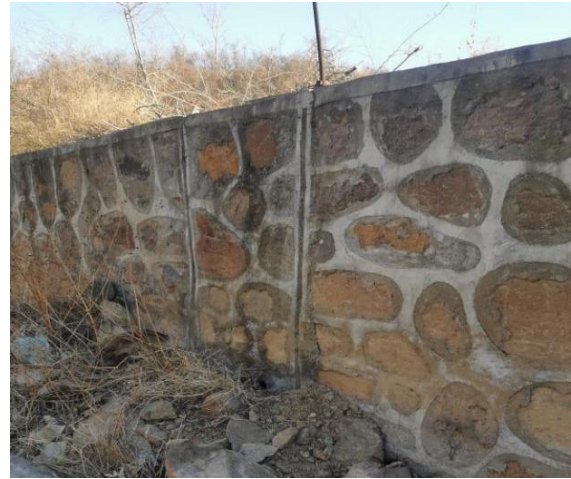
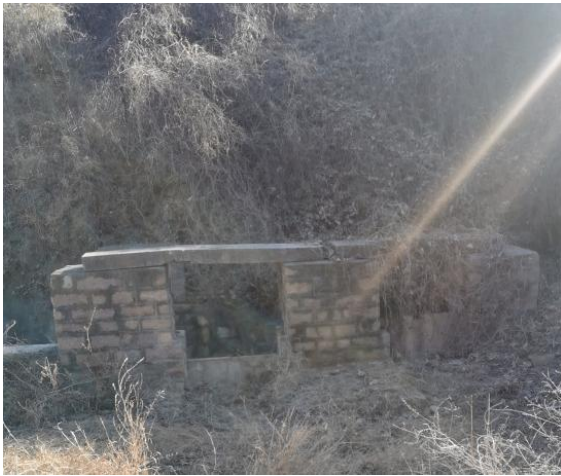
图 3.2-4 部分改造支渠水闸现状照片

更换闸门启闭机共 3 座：黄家沟支渠分水闸、水墨林干斗分水闸、五里庄支渠分水闸共 3 座水闸闸门和启闭机已损坏，不能正常使用，需更换。

拆除重建共 3 座：寺峪干斗分水闸现状位置高程低于下游支渠渠底高程，运行不便，因此拆除重建至上游位置；田村南支渠分水闸现状过流能力不满足灌溉需求，需拆除重建；张楞支渠分水闸经多年运行，现状已损坏，需拆除重。

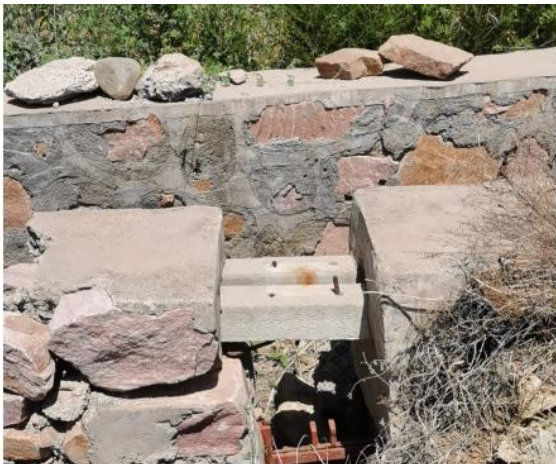
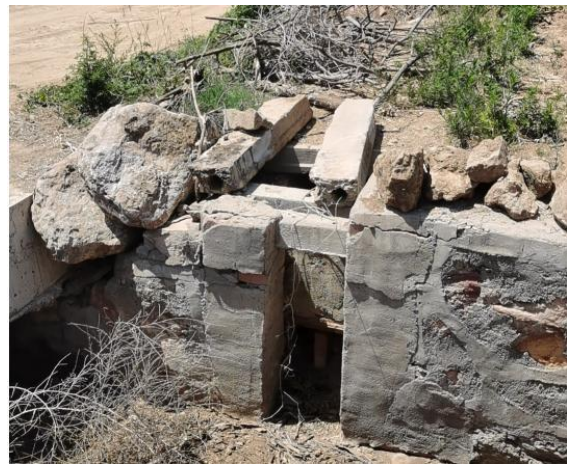
图 3.2-5 部分改造斗渠水闸现状照片

延庄支渠 1#斗口分水闸、2#斗口分水闸、3#斗口分水闸、4#斗口分水闸、5#斗口分水闸和 6#斗口分水闸共 6 座分水闸现状水闸结构已损坏，且闸门、启闭机已不能正常使用，需拆除重建。

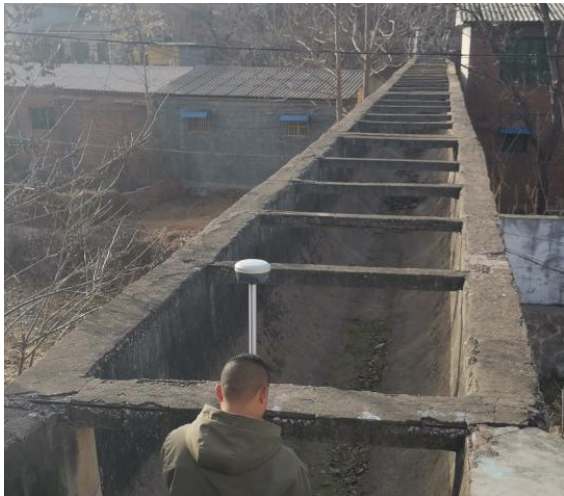
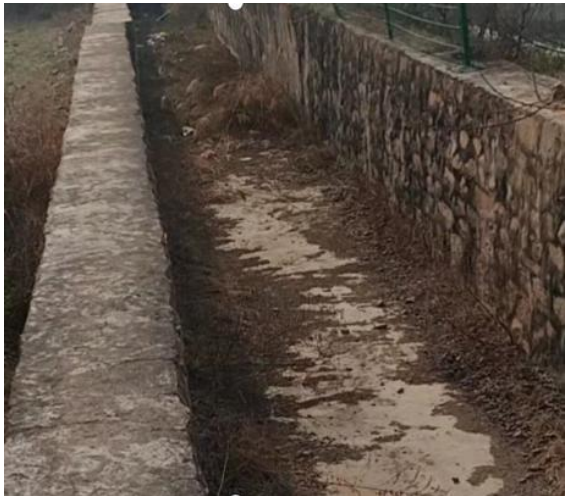
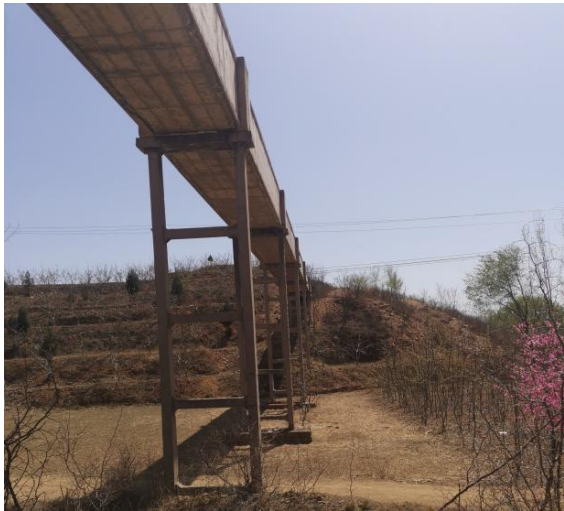
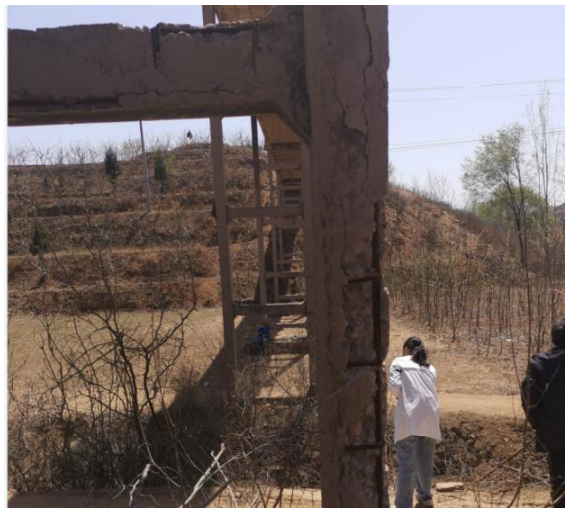
图 3.2-6 部分改造干渠渡槽现状照片

鱼厂渡槽、北潘渡槽、北沟渡槽自槐北灌区建设完成后一直投入使用，年久失修，缺少养护，近年来渠道流态不平稳，部分段渗漏严重，需对渡槽进行防渗处理，共计 445m。黄家沟渡槽上部结构破损，老化严重，影响渡槽运行安全，需上部结构拆除重建，长度 70m；红土湾 2 号渡槽排架混凝土风化严重，已经剥落，部分排架钢筋裸露，影响渡槽运行安全，需拆除重建，长度 80m。

黄家沟渡槽为 7 跨 10m 钢筋混凝土 U 形槽，槽身净宽 1.6m，净高 1.3m，槽身下部为半径 0.8m 半圆形，上部为 0.5m 矩形。渡槽设计流量  $2.5\text{m}^3/\text{s}$ ，加大流量  $3.0\text{m}^3/\text{s}$ 。

红土湾 2 号渡槽为 8 跨 10m 钢筋混凝土矩形槽，渡槽槽宽 1.6m，槽深 1.7m，设计流量  $2.5\text{m}^3/\text{s}$ ，加大流量  $3.0\text{m}^3/\text{s}$ 。红土湾 2 号渡槽新建上部矩形槽净宽 1.6m，渡槽进口高程 250.780m，出口高程 250.630m，渡槽纵坡 1/533。渡槽设计流量  $2.5\text{m}^3/\text{s}$  时，水深为 0.95m；加大流量  $3.0\text{m}^3/\text{s}$  时，水深 1.10m。

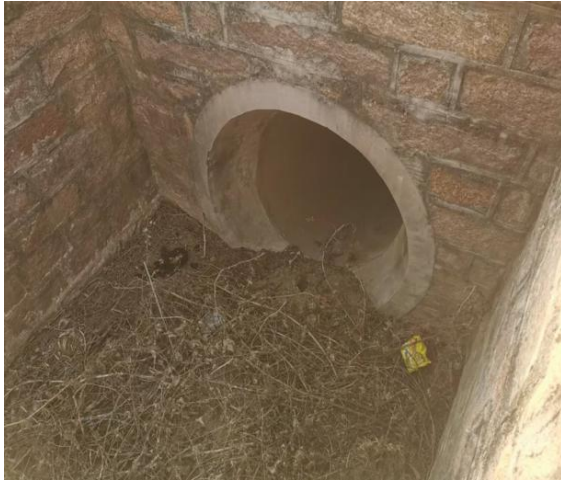
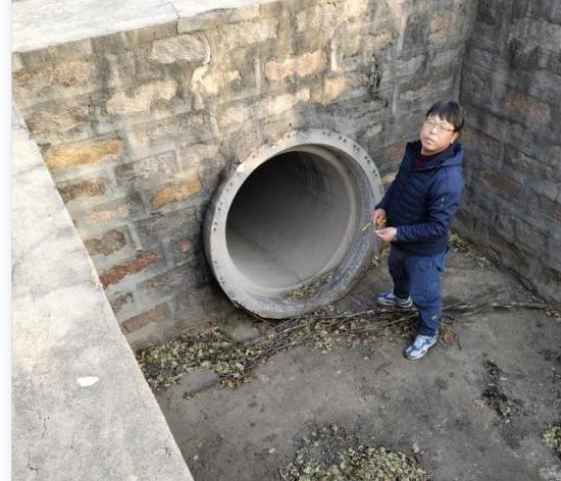
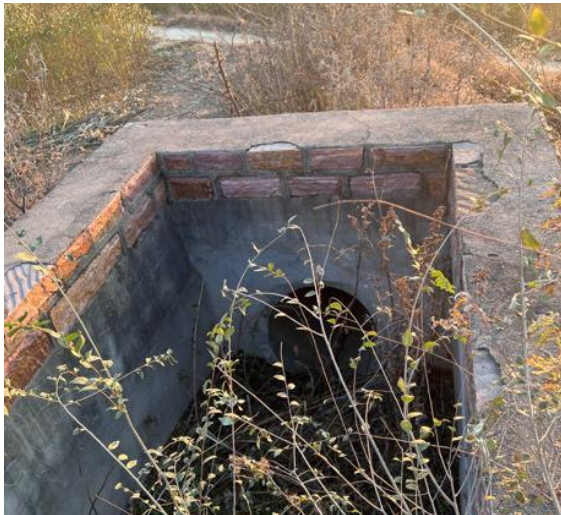
图 3.2-7 改造倒虹吸现状照片

北潘倒虹吸（桩号 21+815-21+835）现状为一根直径 1m 的混凝土管，现状倒虹吸部分管道已经损坏，渗漏严重，需更换此段管道，长度 20m。

寺峪北支渠倒虹吸（桩号 0+640-0+660）现状为一根直径 1m 的混凝土管，现状倒虹吸部分管道已经损坏，不能过流，需更换此段管道，长度 20m。

白壁支渠倒虹吸（桩号 0+640-0+660）现状为一根直径 1m 的混凝土管，现状倒虹吸部分管道已经损坏，不能过流，需更换此段管道，长度 20m。

北潘倒虹吸现状为一根直径 1m 的混凝土管，现状倒虹吸部分管道已经损坏，渗漏严重，需更换此段管道，长度 20m。

寺峪北支渠倒虹吸现状为一根直径 1m 的混凝土管，现状倒虹吸部分管道已经损坏，不能过流，需更换此段管道，长度 20m。

白璧支渠倒虹吸现状为一根直径 1m 的混凝土管，现状倒虹吸部分管道已经损坏，不能过流，需更换此段管道，长度 20m。

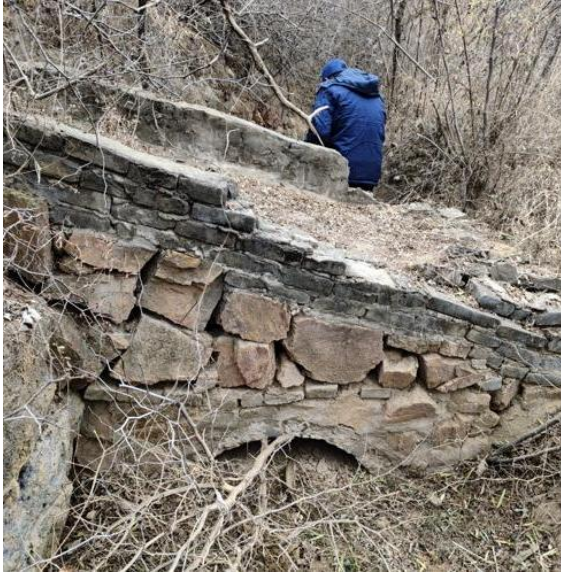
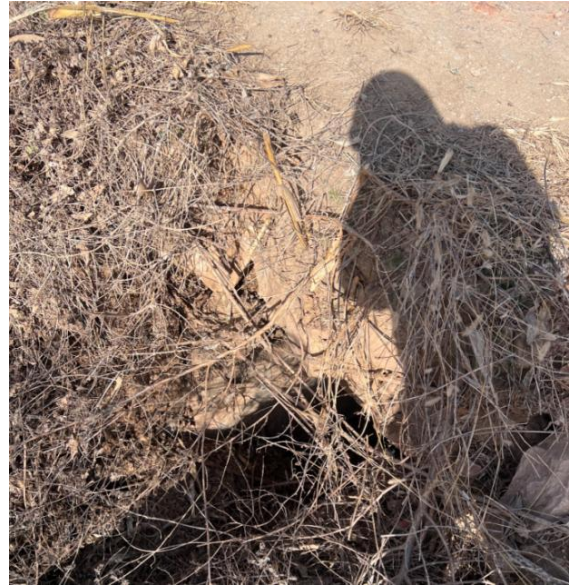
图 3.2-8 改造涵洞现状照片

现状田村北支渠下部有两处过水管涵，1#管涵中心桩号 2+352.5，2#管涵中心桩号 3+367.3，均为浆砌石结构，损毁严重，此次拆除重建。

现状白壁支渠过路涵（桩号 4+226）部分塌陷损毁，需拆除重建。

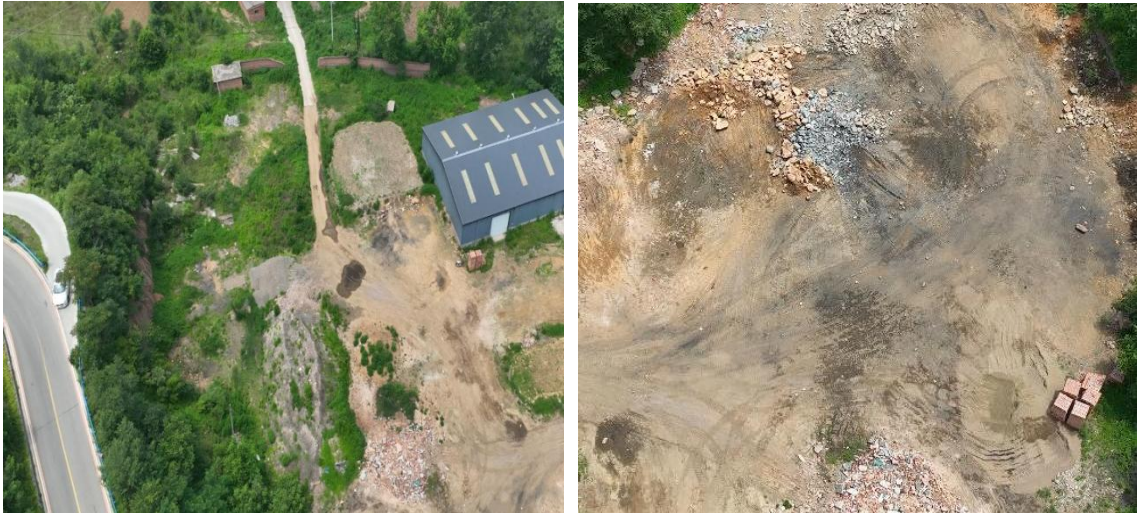
图 4.3-1 黄家沟废弃煤场现状图

本项目余方全部运至黄家沟废弃煤场用于废弃坑填埋，不设置弃土场。黄家沟村废弃煤场与本项目平均距离 2km，运距较经济合理；黄家沟村废弃煤场附近有国道 339 等道路，交通方便；黄家沟废弃煤场占地面积为 0.17hm<sup>2</sup>，现状坑深 3m，此废弃坑填埋需要土石方约 0.51 万 m<sup>3</sup>，本项目余方 0.51 万 m<sup>3</sup>，可利用本项目余方填埋废弃坑。根据《余方综合利用意向协议》（附件 4），余方运输过程由建设单位承担。余方运输过程中应加强车辆冲洗、土方临时覆盖或采取封闭式车厢运输土方，防止运输过程中的土方洒落造成水土流失，影响周边市政环境。
